### Zavedení nízkých korunkových uzávěrů v ČSSR a jejich provozní zkoušky

JAN PETRÁČEK, Pivovary a sladovny, koncern, Praha  
Ing. VÁCLAV PRAVDA, Chotěbořské strojírný, Chotěboř

**Petráček, J. - Pravda, V.: Zavedení nízkých korunkových uzávěrů v ČSSR a jejich provozní zkoušky.** Kvas. prům. 31, 1985, č. 1, s. 3—7.

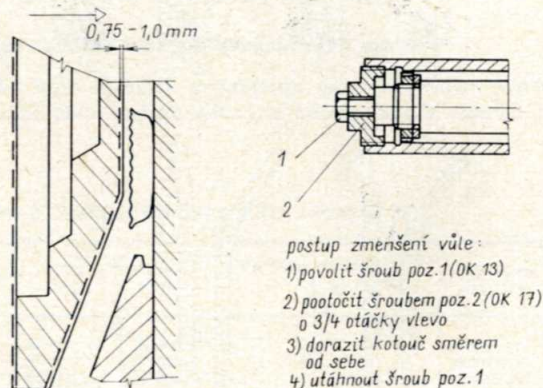
Obr. 3

U monobloku MO 60/12 na základě úspěšných zkoušek s NKU není uvažováno s podstatnými úpravami, pouze se doporučuje zmenšení osové vůle kotouče (obr. 3). Obdobná úprava je doporučena i u dalších monobloků se stejným principem třídění korunek.

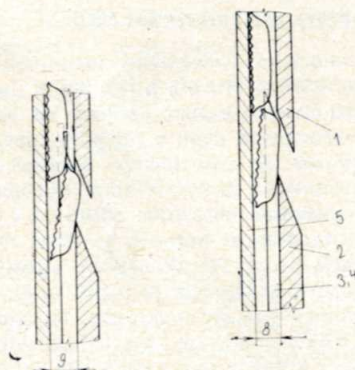
Obr. 4

U monobloků KONTIX a KONTIX 60.1 je též doporučeno snížení osové vůle kotouče (obr. 3) a dále úprava místa výpadu obrácených korunek. Výřez pro obrácené korunky spolu s výškou bočních lišt (9 mm) způsoboval naklápění NKU a jejich najíždění na sebe. Situaci znázorňuje řez držákem korunkové dráhy na obr. 4. Vstup korunek do raznic odpovídal provozu na standardní korunky, občasné poruchy vyplývaly z nepřesného seřízení

Úprava pro NKU spočívá ve změně výšky držáku korunek v místě výpadu obrácených korunek. Podstatou je snížení lišt, změna zadních plechů a čelního plechu. Tento upravený držák korunkové dráhy nahradí původní, aniž by bylo nutno vyměnit korunkovou dráhu (obr. 4).
