Stavebně technologický průzkum sladovnické pece ve vrchnostenském pivovaru Žďár nad Sázavou

The Structural and Technological Survey of Maltoven (Kiln) in the Honor Brewery at Žďár nad Sázavou

Libor DOLEŽAL, Milan STAREC

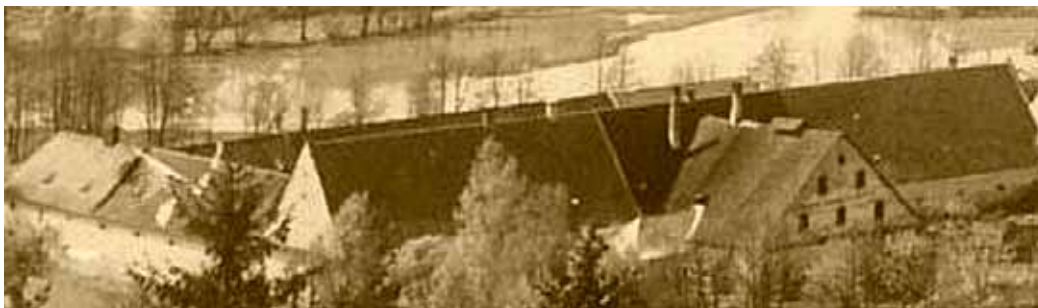
Obr. 3 Objekt pivovaru

Na fotografii z dlouhého objektu pivovaru (obr. 3) kolmo vystupuje asanované křídlo varny, v hřebeni varny je zřetelný střešní párník a za ním taktéž v hřebeni varní komín. Vlevo od varního komínu vystupuje vysoký komín ze vzdušného hvozdu. Požárně nebezpečné úseky sladovny a pivovaru byly lokalizovány při sobě a odděleny od ostatních prostor pivovaru protipožárními zdobenými dveřmi, které se částečně dochovaly.

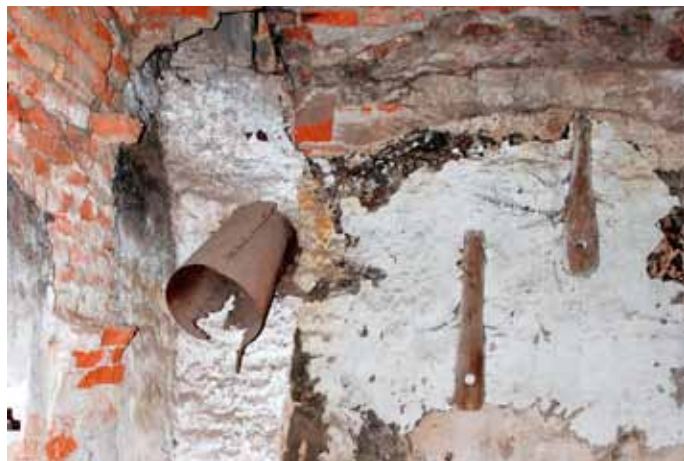
Sousední místnost vedle vzdušného hvozdu, kudy byl veden dymník, je na obr. 4. Tato místnost byla původně zaklenutá, což je zřetelné z otisku klenby. Kovové zaústění do komínu odvádějícího spaliny ze vzdušného hvozdu. Průměr a materiál plechového nástavce odpovídají kaloriferům stejně jako úhel, pod kterým na sebe navazovaly kalorifer vycházející z hvozdu a plechový nástavec na komínu. Komín pro odvod spalin nebyl umístěn logicky při konci vzdušného hvozdu, ale o cca 6 metrů dále reflektující

Obr. 4 Místnost vedle vzdušného hvozdu, kudy byl veden dymník

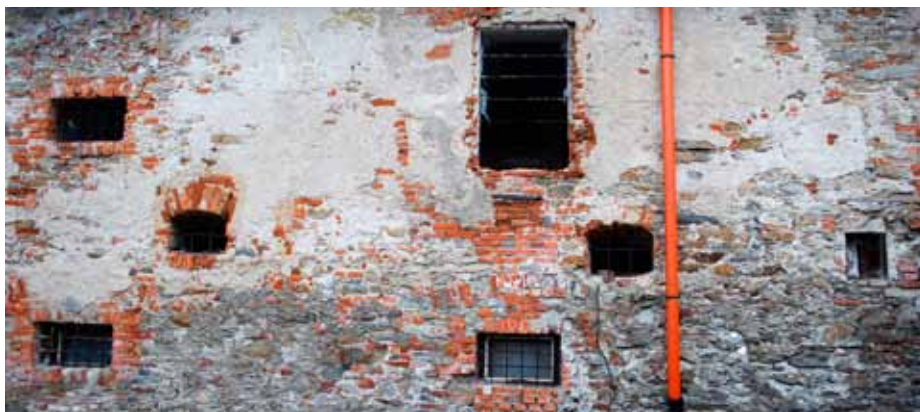
Obr. 5 Východní fasáda hlavního křídla pivovaru – prolomené otvory sloužící jako studené tahy

Na snímku východní fasády hlavního křídla pivovaru (obr. 5) jsou v prostřední horizontální linii tři později prolomené otvory sloužící jako studené tahy, uprostřed největší velký otvor vzniklý rozšířením původního okna a zbývající tři původní barokní okna. Na studených tazích je zřetelné, že ten levý je oproti zbývajícím dvěma zasazen nepatrně výš. Není to optický klam, ale levý studený tah je vedený ve zvýšené podlaze a dva zbývající u podlaze.

párníky z místnosti hvozdu pryč. Studený vzduch musí být přiváděn pod kalorifery rovnoměrně a v případě vzdušného hvozdu ve Žďáru nad Sázavou lze předpokládat dodatečné vybourávání studených tahů pro rovnoměrnější přívod vzduchu. K regulaci přívodu studeného vzduchu byly studené tahy uzavírány železnými klapkami, které se částečně dochovaly. Studené tahy jsou jasně identifikovatelné na fasádě, kde tyto sekundárně prolomené otvory přesvědčivě narušují původní barokní symetrii okenních otvorů.

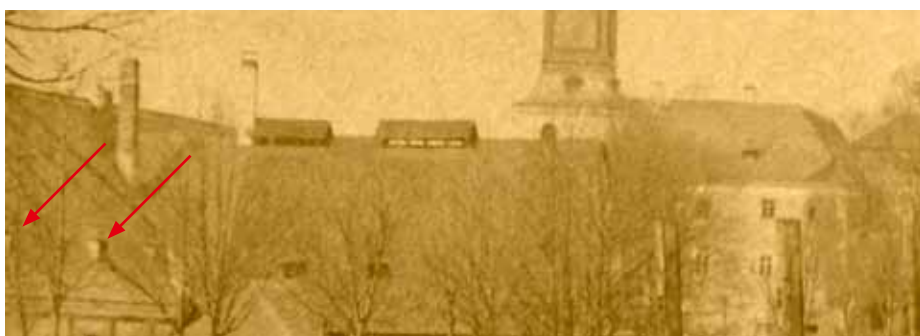
Obr. 6 Červenými šipkami jsou označena nevyrazná zakončení střešních párníků z hvozdu

Vlhkost vznikající při sušení a hvozdní sladu byla z prostoru vzdušného hvozdu odváděna dvěma párníky umístěnými symetricky nad tělesem hvozdu (obr. 6). Z těchto dvou dozajista dřevěných párníků se dochovaly jen upravené původní dřevěné konstrukce.

Na žádné starší fotografii pivovaru nejsou párníky dobře viditelné. Jednalo se nepochybně o nevyrazná nadstřešní zakončení

párníků, která byla brzy po ukončení činnosti odstraněna.

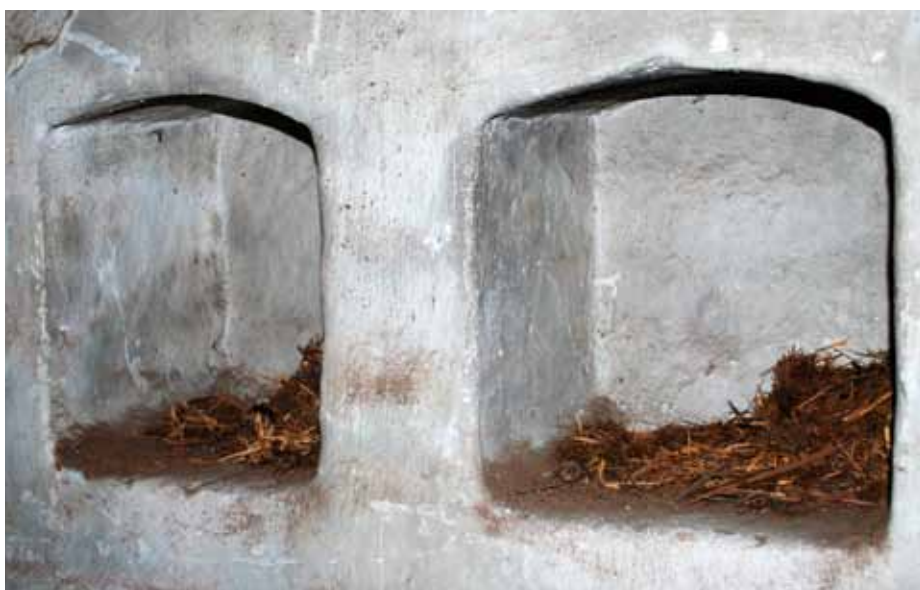
Obr. 7 Otvory ve zdi u vzdušného hvozdu velmi pravděpodobně (dle analogie s jinými sladovnami) sloužily k odkládání mázů s pivem pro obsluhu v náročném pracovním prostředí

Práce při sušení sladu byla velmi fyzicky obtížná, každý zaměstnanec pivovaru mimo deputátní pivo dostával i pivo k práci. V době různých válek a epidemií bylo pivo vždy nejzdravějším nápojem, neboť se jednalo o nápoj převařený, překvašený a energeticky vydatný. I v prostoru bývalého vzdušného hvozdu ve Žďáru nad Sázavou nalezneme zřetelný důkaz konzumace piva na pracovišti (obr. 7).

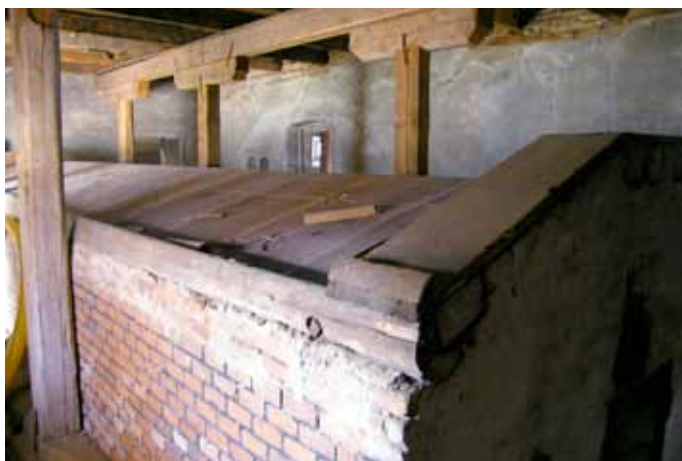
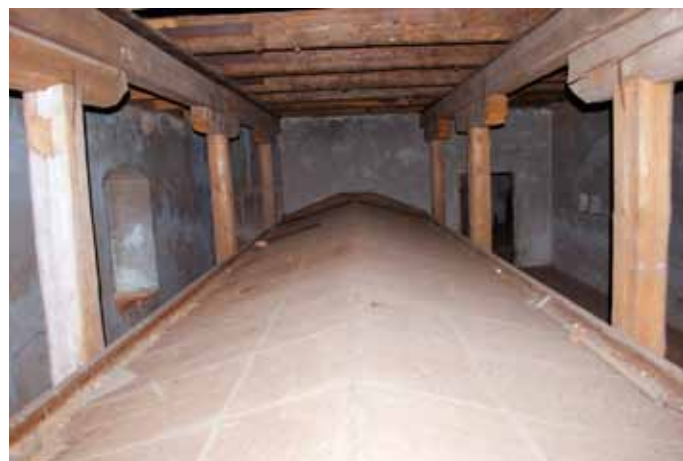
Obr. 8, 9 Celkové pohledy na vzdušný hvoz

Celkové pohledy na hvozdu ilustrují obr. 8 a 9. Půdorys hvozdu je na schématu 1. Čísla ve schématu mají následující význam:

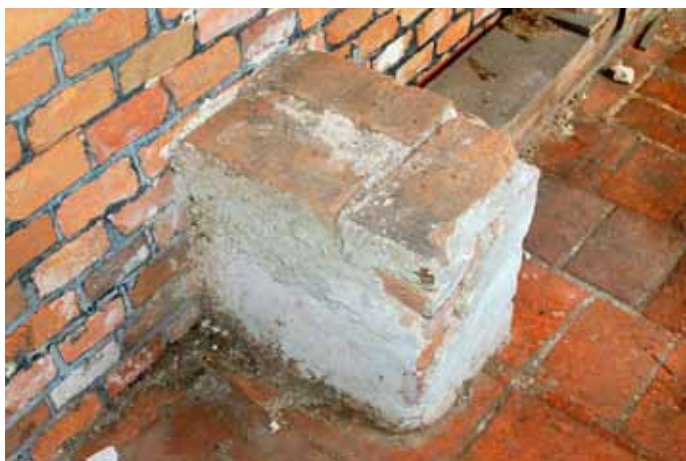
- 4 – sekundárně vložená příčka;
- 5, 6, 8, 10, 14, 16, 17, 19 – cihelné sokly, na nichž byla po obou stranách vzdušného hvozdu umístěna robustní pochozí fošna, kde se pohybovala obsluha hvozdu (obr. 10);

Obr. 10 Na snímku jeden z dochovaných soklů pro obsluhu hvozdu

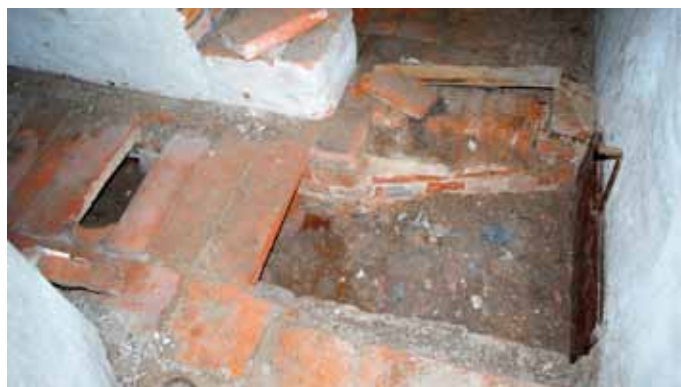
- 11, 12 – párníky nad vzdušným hvozdem k odvodu vznikající páry;
- 13 – studený tah ve zvýšené podlaze vedoucí do obou postranních přívodů studeného vzduchu (obr. 11). Na tomto tahu je zřetelné, že byl vystavěn současně se vzdušným hvozdem, ale zřejmě nedocházelo k rovnoměrnému sušení sladu a muselo být přistoupeno k prolomení dalších studených tahů. Tento studený tah je dodnes opatřen regulační plechovou klapkou a je zaklopen speciálními velkoformátovými cihlami, které jsou částečně zničené;

Obr. 11 Studený tah. Vpravo železná regulační klapka s ovládací rukovětí a vlevo velkoformátové cihly zakrývající studený tah. Mezi cihlami a klapkou je odkrytý studený tah zaplněný nečistotou. Uprostřed nahoře je zřetelný sokl pro obsluhu hvozdu

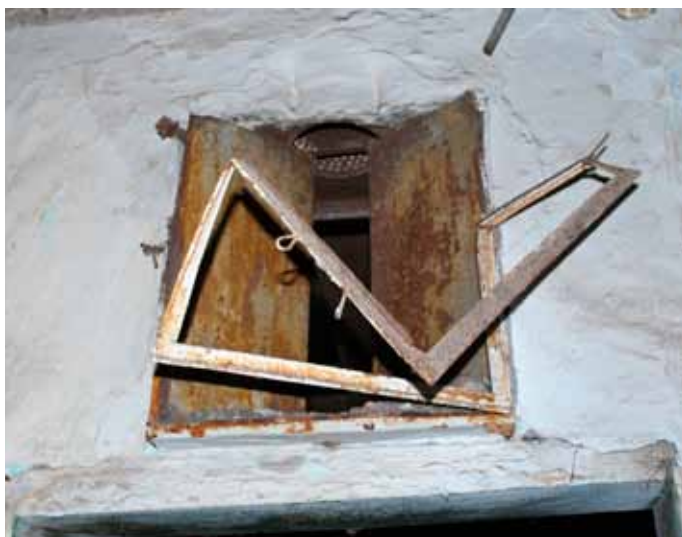
- 20 – vstupní dveře do místnosti vzdušného hvozdu, nad kterými byl umístěn zapisovací teploměr.

Obr. 12 Pohled na zbytek teploměru nad dřevěnou zárubní vstupních dveří

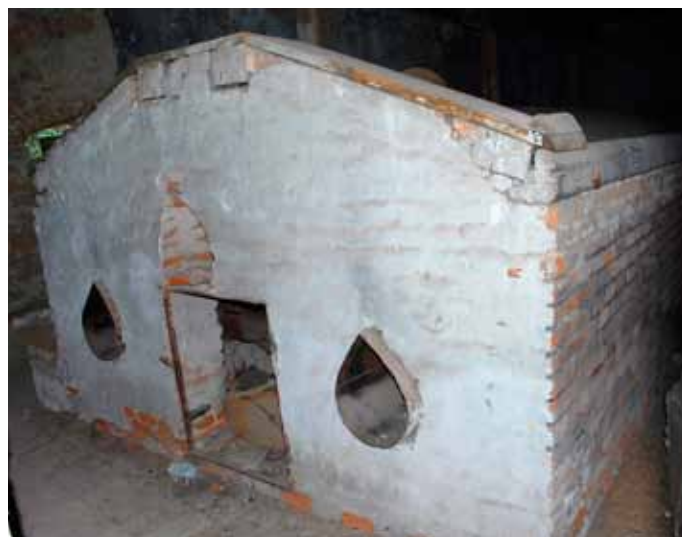
Pohled na čelo hvozdu je na obr. 13. Středový horní kalorifer číslo 2 byl prodloužen do dymníku v sousední místnosti a tato část chybí. Boční kalorifery jsou kupodivu ukotveny ve zdi a otevřeny. Ve standardním případě konstrukce kaloriferů by měly být pouze uvnitř hvozdu propojeny, ale ony jsou nejen propojeny, nýbrž jsou spojeny do tvaru T částečně vyčnívající mimo těleso hvozdu. Tato zakončení musela být zakryta snímatelným záklopem. S touto variantou jsem se nikdy nesetkal a předpokládám tři výhody tohoto konstrukčního řešení. Jednak statické zajištění a ušetření závěsných konstrukcí uvnitř hvozdu, dále možnost čištění kaloriferů a v poslední řadě možnost rozdělení ohně na okraji kaloriferu za účelem roztopení celého systému hvozdivé pece či zlepšení tahu a regulace pootevřením záklopu.

Obr. 13 Pohled na čelo vzdušného hvozdu

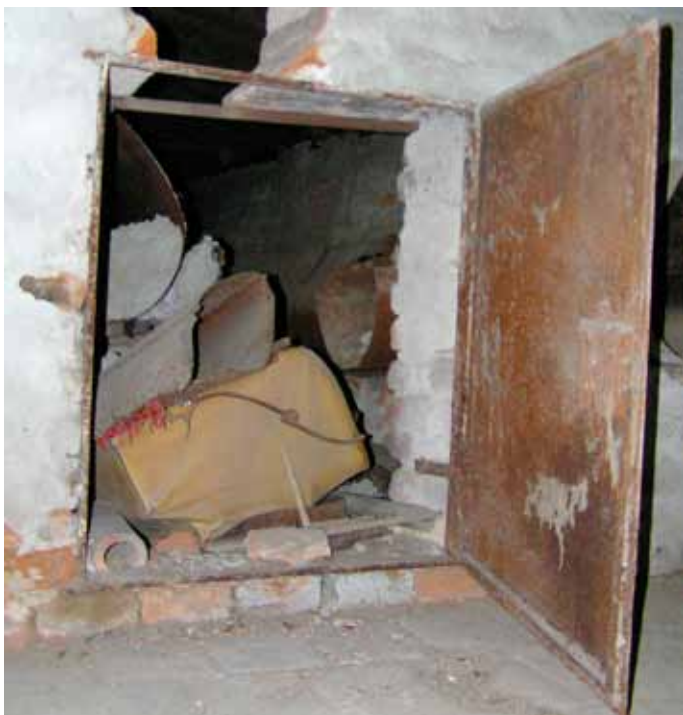
pro údržbu kaloriferů, studených tahů a celé vnitřní konstrukce vzdušného hvozdu. Tato dvířka autor ještě fotografoval v roce 2005 (obr. 14) a o dva roky později již chyběla;

Obr. 14 Pohled na odcizená revizní dvířka jednoduché kovářské/zámečnické konstrukce

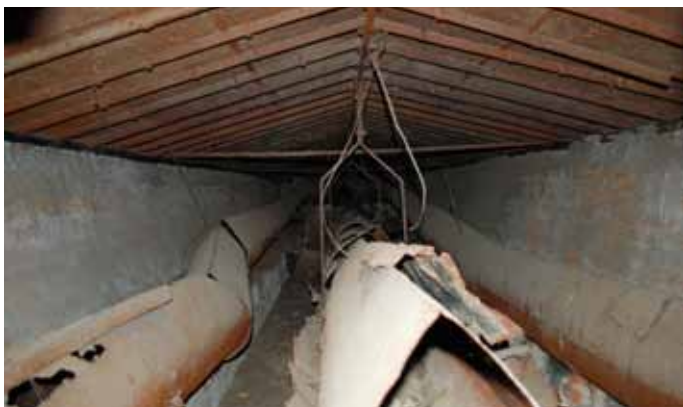
Na obr. 15 zcela nahoře jsou lísky s vynášecí železnou konstrukcí. Z hřebene hvozdu byl zavěšen horní středový kalorifer, který se však již propadl a zůstaly viset zbytky závěsů. Horní středový kalorifer kapkovitého profilu se propadl do spodního středového kaloriferu kulatého profilu a zbytky těchto konstrukcí jsou posazené na středovém vyzdéném studeném tahu. Obě boční stěny opatřené vápennou omítkou jsou sespádovány dovnitř hvozdu. Boční kalorifery jsou ještě částečně zavěšeny a částečně propadlé a posazené na vyzdéných bočních studených tazích.

Obr. 15 Kolorifery v podlísí

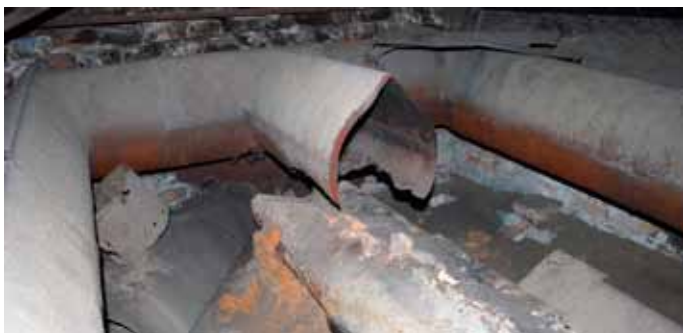
Obr. 16 Zbytky koloriferů v detailu

Na obr. 16 je zcela dole špatně viditelná kruhová kopule ústící do zdeformovaného spodního středového koloriferu, na bocích jsou vracející se boční kolorifery spojující se do horního středového koloriferu zřetelně kapkovitého profilu, kterému chybí navazující část.

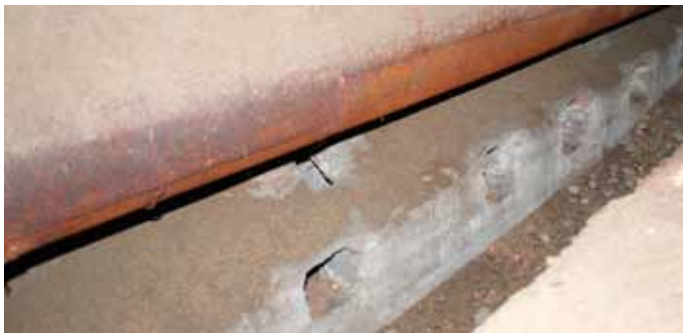
Obr. 17 Boční studený tah s otvory pro přísun čerstvého vzduchu

Na obr. 17 je pohled na jeden z bočních studených tahů s otvory pro přísun čerstvého vzduchu. Viditelný spád bočního studeného tahu z důvodu spadu prachu a sladového květu do uličky mezi studenými tahy, která byla dobře čistitelná.
